## Travaux de curage des bassins tampons du carrefour de l'Indénié et ouvrages annexes

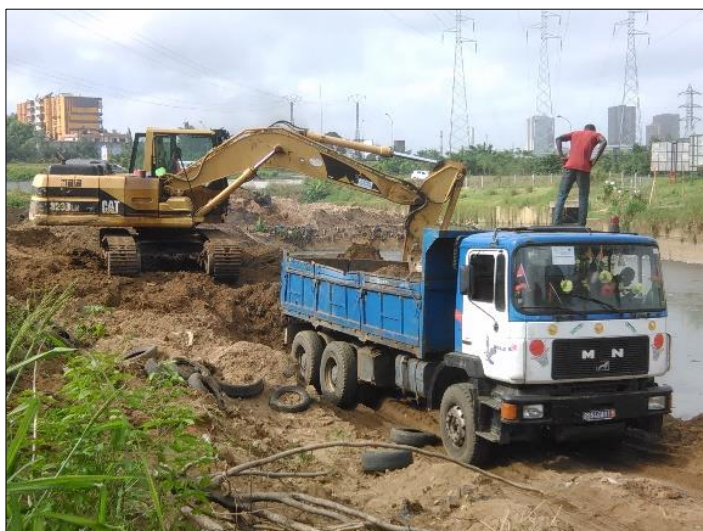
Figure 02 : Curage du bassin de retenue du lycée technique

- Curage du bassin de retenue du lycée technique : 18 000 m<sup>3</sup> ;
- Curage du canal principal, de la sortie de l'ouvrage sous voie à la bifurcation : 1 142 m<sup>3</sup> ;
- Curage du canal C1, de la bifurcation au bassin de retenue du Lycée Technique : 891 m<sup>3</sup> ;
- Curage du dalot sur le C1 en aval du bassin du Lycée Technique : 1 530 m<sup>3</sup>.

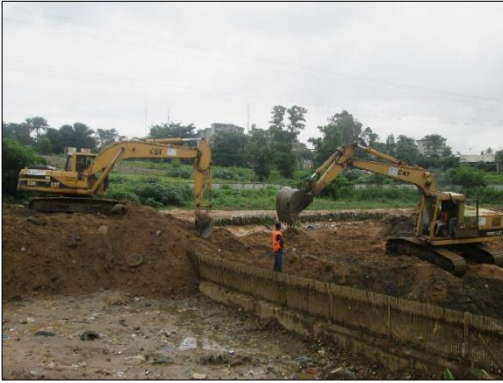
Figure 03 : Curage du bassin de retenue de Fraternité Matin

- Curage du bassin de retenue de Fraternité Matin : 8 000 m<sup>3</sup> ;
- Curage du canal C2, de la bifurcation au bassin de retenue de Fraternité Matin : 3024 m<sup>3</sup> ;
- Curage du canal du côté du commissariat de police : 125 m<sup>3</sup> ;
- Curage du dalot sur le C2, à la bifurcation : 396 m<sup>3</sup>.
- Curage du dalot sur le C2 en aval du bassin de Fraternité Matin : 343 m<sup>3</sup>.

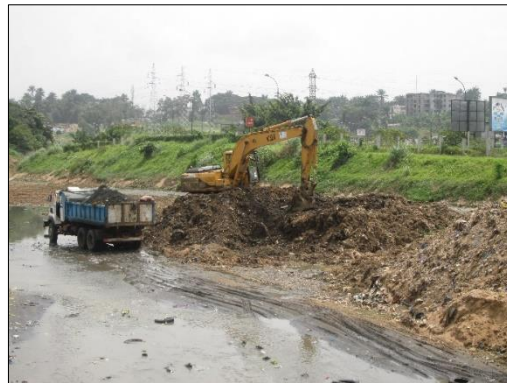
Figure 04 : Curage de la fusion C1 et C2
