Travaux d'urgence de curage des canaux et dalots du Banco, route de Yopougon, (autoroute du Nord)

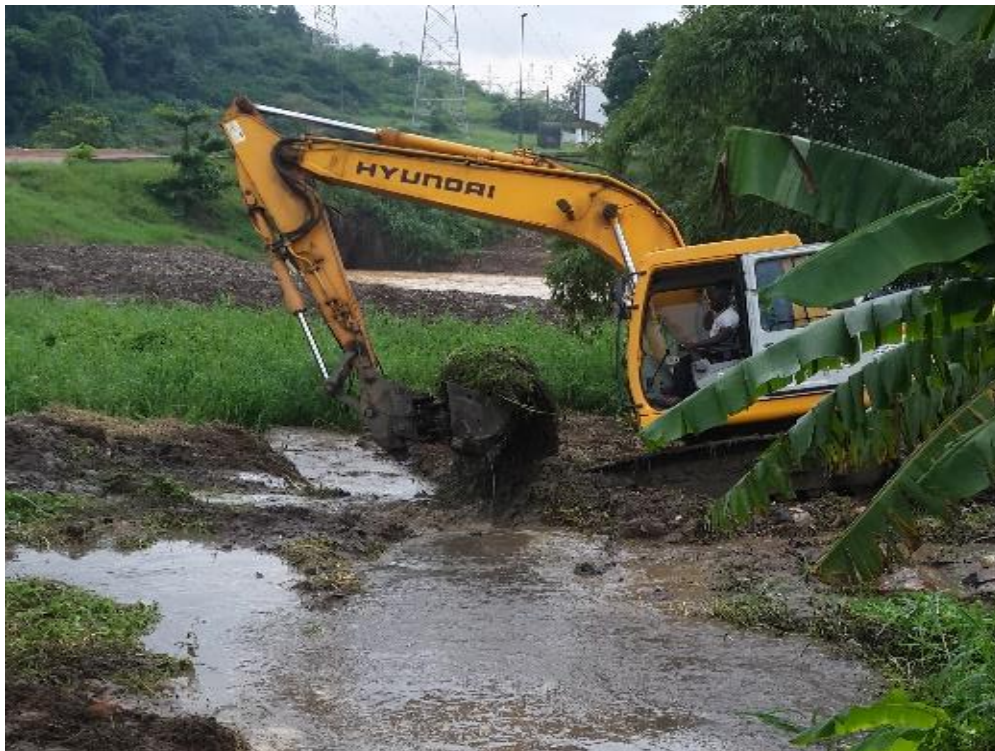
Figure 01 : Ouverture de l'exutoire en lagune de la rivière Banco

- Rectification du lit de la rivière Banco, entre les dalots 3 et 4, sur 40 ml, (section: 15,00 x 1,00) ;
- Rectification du lit de la rivière Banco, entre les dalots 1 et 3, sur 85 ml, (section: 20,00 x 1,50) ;
- Rectification du lit du canal en terre (6,00 x 2,50 x 3,50) sur 320 ml à la suite du canal bétonné côté ancienne voie ;
- Ouverture de l'exutoire en lagune de la rivière Banco sur 300 ml (section: 10 X 2) et évacuation des produits de curage ;
- Ouverture de l'exutoire en lagune du canal venant du côté de Yopougon sur 350 ml (section: 10 X 2) et évacuation des produits de curage.
